# 南阿蘇鉄道震災復旧支援の取り組み

高山 健一

TAKAYAMA Kenichi  
八千代エンジニアリング株式会社  
九州支店  
道路・構造部  
プロフェッショナル

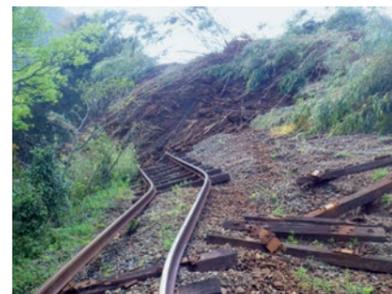
写真1 軌道被災状況【提供:南阿蘇鉄道】

2016(平成28)年4月14日、最大震度7を観測する熊本地震の前震が発生し、2日後の4月16日未明にも再び最大震度7の本震が発生しました。地震の規模としては国内観測史上最大となる未曾有の大地震でした。この地震により、南阿蘇鉄道は2つのトンネル、2つの橋梁を含めた路線の多くが被災し、法面変状や落石、地盤変状、軌道の変状、路盤の陥没などの甚大な被害が発生したことにより、立野駅～中松駅間の10.6kmが運休となりました(写真1、図1)。

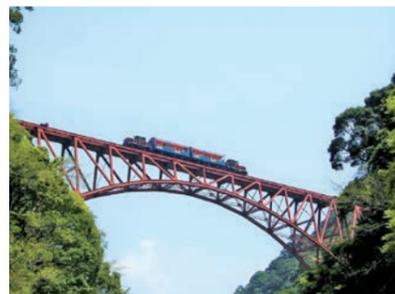
写真2 被災前の第一白川橋梁(トロッコ列車)【提供:南阿蘇鉄道】

南阿蘇鉄道は、1927(昭和2)年に建設された南阿蘇鉄道株式会社が運営する立野駅～高森駅間の17.7kmを結ぶ鉄道です。阿蘇五岳と南阿蘇外輪山の雄大な景色をのんびり旅する名物の「トロッコ列車」は、南阿蘇の大パノラマを満喫でき、地元住民だけでなく観光客にも愛されている鉄道です。特に両岸が切り立った立野溪谷にかかる第一白川橋梁は、国内でも実績の少ない橋梁形式である2ヒンジスパンドレル・ブレースド・バランスドアーチを採用しており、1927年に完成しました。先人たちの貴重な建設技術とその優れた景観美から、2015年に選奨土木遺産に選出され、南阿蘇鉄道を象徴する存在でした(写真2)。

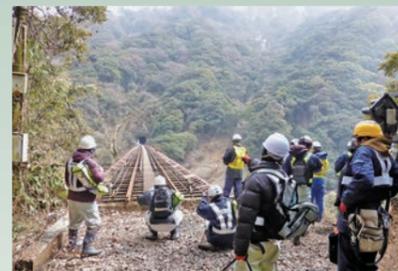
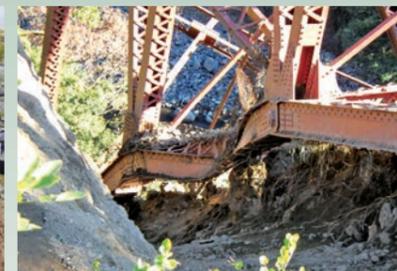
写真3 被災状況調査(第一白川橋梁)

写真4 第一白川橋梁被害状況

全線復旧に必要な調査として、被害が発生した箇所を中心に、復旧を行う橋梁や構造物の基礎調査ボーリングをはじめとした地質調査、掘削法面の状態確認、測量や落石調査など多岐にわたり行い、復旧計画を立てました(写真3、4)。

梁が損壊するなど大きな被害を受けました。第一白川橋梁は地震の影響により、右岸と左岸の両側から橋の中心方向に力がかかり、そり上がりが生じるなど異常な変形が生じ、複数の部材が損傷を受けていたため、架替えとなりました。熊本地震の被災により、運休していた立野駅～中松駅間は、2023年7月15日に全線運転再開となりました。

第一白川橋梁は、地震により左右岸の異なる地盤変動の影響を受け、橋を支える各支点は異なる方向に移動しました。特に白川を跨ぐ2つの橋脚間隔が狭まり、橋体のそり上がりが生じるなど上部工に異常な変形を生じました。上部工の変形状況を考慮した応力解析

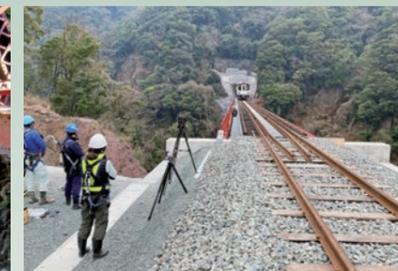
写真5 施工監理状況(第一白川橋梁たわみ試験)

全復旧事業支援期間は、調査・設計から工事完了まで約6年を要しました(写真5)。

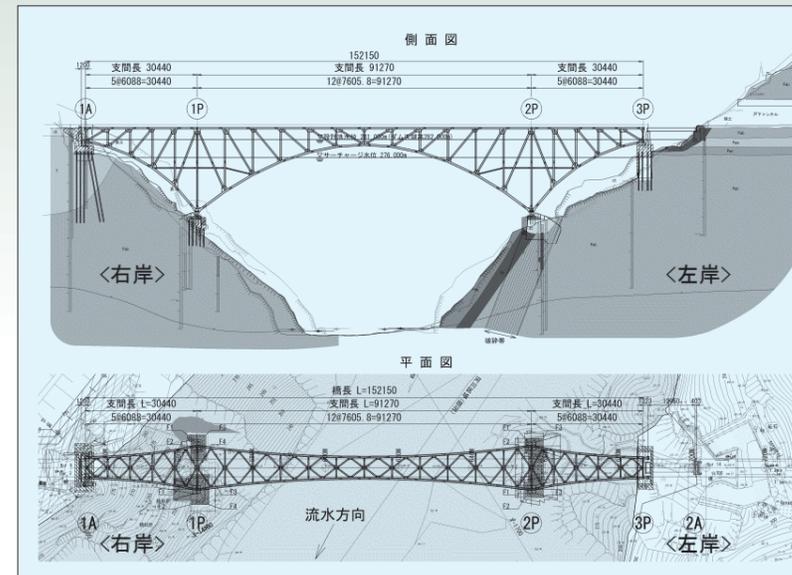
図2 第一白川橋梁 復旧計画図

を行った結果、上部工に過度な残留応力が生じていることが確認されたため、復旧計画は既存上部工の補修による再利用ではなく、架替えによる復旧を行う計画としました。下部工については、橋台のパラペットや橋脚のRC突起付け根などでひび割れが発生しているものの躯体本体の損傷は軽微であるため、既存下部工は再利用を基本とした復旧を行う計画としました(図2)。

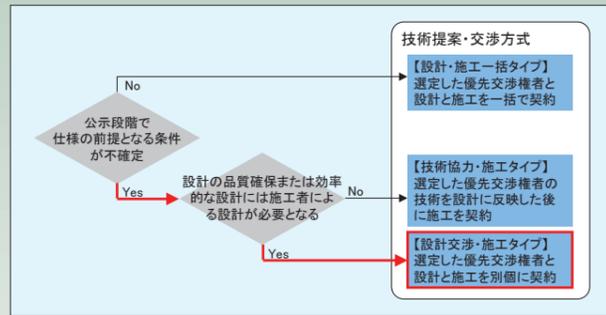
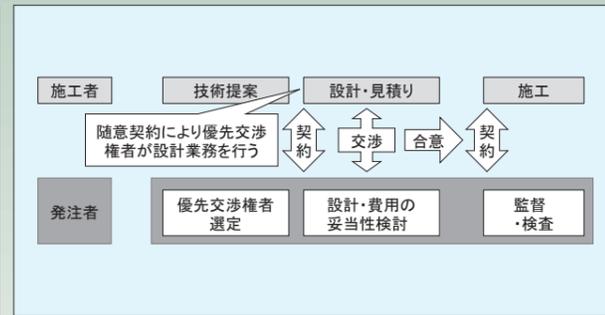
図3 技術提案・交渉方式のタイプ選定図

図4 技術提案・交渉方式（設計交渉・施工タイプ）による発注方式

法は、施工会社により所有機材が異なることや、さらに実際に工事で使用する機材により計画とすることで復旧工事の工程を把握するとともに早期復旧に向けての対策を迅速に行える利点を考慮し、技術提案・交渉方式（設計交渉・施工タイプ）による発注方式を採用しました（図3～5）。

発注方針に関しては、施主である南阿蘇鉄道と高森町・南阿蘇村・熊本県による技術審査委員会にて検討を行い、了承された上で決定しました。

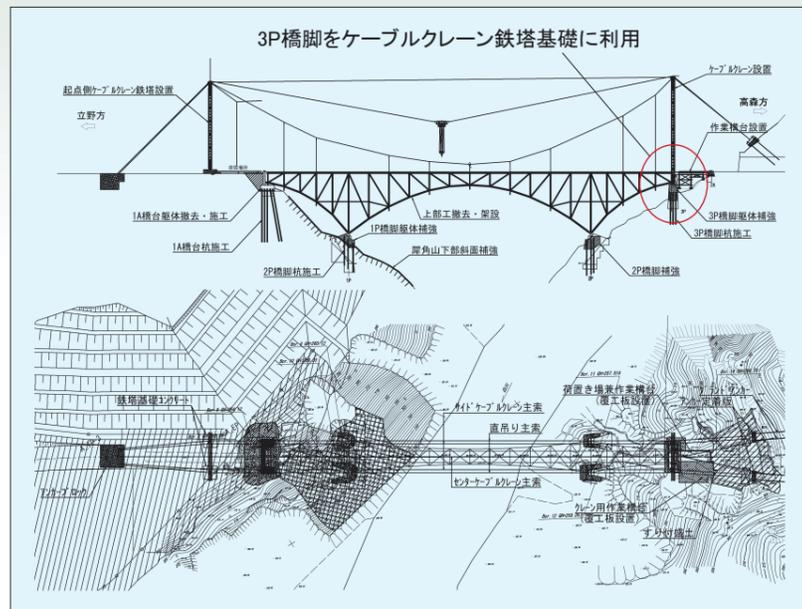
図5 ケーブルクレーン工法計画図

本橋は白川の溪谷地に架かるため、上部工復旧工事にはケーブルクレーン工法を想定し、復旧計画としました。ケーブルクレーン工

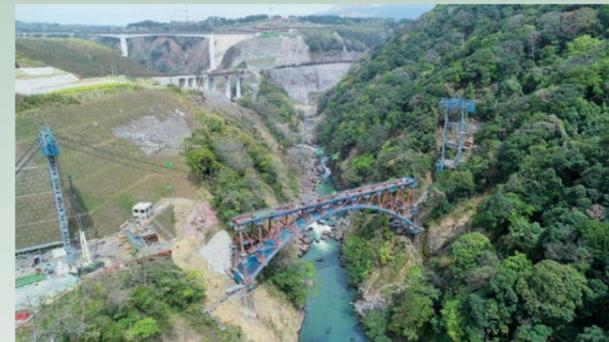
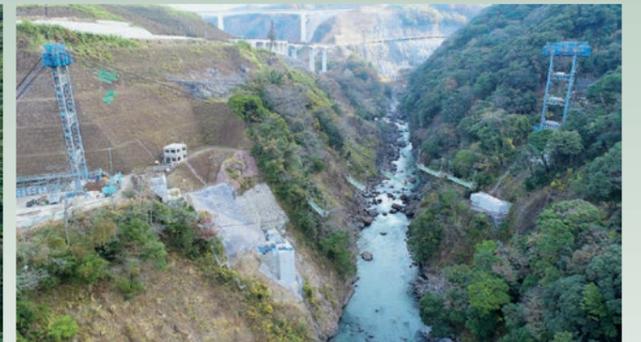
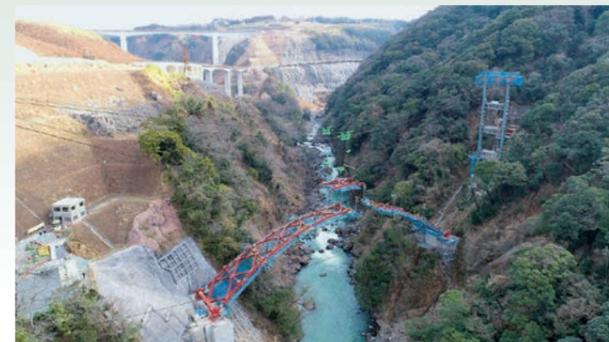
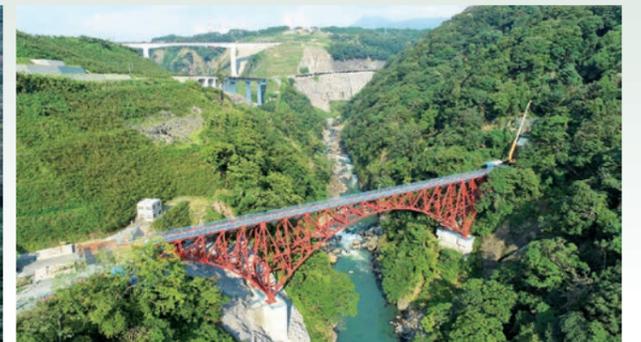
架替え工事は、既設上部工の撤去・既設下部工の補修・補強、新設上部工の架設の順で行いました（写真6～9）。いずれの工事もケーブルクレーンを使用することにより、渓谷の急傾斜地での架替え工事を目標期間内で完了させることができました。

写真6 架替え状況1（既設上部工撤去状況）

写真7 架替え状況2（既設下部工補強状況）

写真8 架替え状況3（新設上部工架橋状況）

写真9 架替え状況4（架替え完了）

既設橋梁は白川の渓谷を繋ぐ景観美に優れた構造物であり、南阿蘇鉄道の観光資源として重要な橋梁であるため、架替え橋は既設と同形式（2ヒンジスバンドレル・ブレード・バランスドアーチ橋）による復旧を行う計画方針としました。下部工については、既設構造を活かし、今後も発生する恐れがある大規模地震に耐えうる構造とする必要があり、また、本橋は整備中である立野ダムの湛水の影響を受ける橋でもあるため、湛水影響を考慮した設計も行い、杭によ

り基礎を補強する案を採用しました。

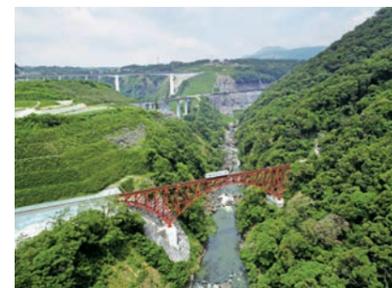
写真10 新設第一白川橋梁

第一白川橋梁の架替え工事は2023年3月に完了し、架替え前と同形式・同デザインで架替え復旧を行ったことにより、先人たちの貴重な建設技術とその優れた景観美により南阿蘇鉄道を象徴する存在が生まれ変わりました。地域の観光資源として重要な橋梁の復活と、先人たちが造った鉄道構造を後世に遺し次世代に引き継がれていくことが、本復旧の一番の意義であると考えています。第一白川橋梁は、土木学会賞 田中賞 [作品部門] を受賞いたしました。
