## 土木遺産の香 第91回

# 流出を厭わない「上津屋橋」 京都府八幡市・久御山町

パシフィックコンサルタンツ株式会社  
松野 奈実 / MATSUNO Nami  
(会誌編集専門委員)

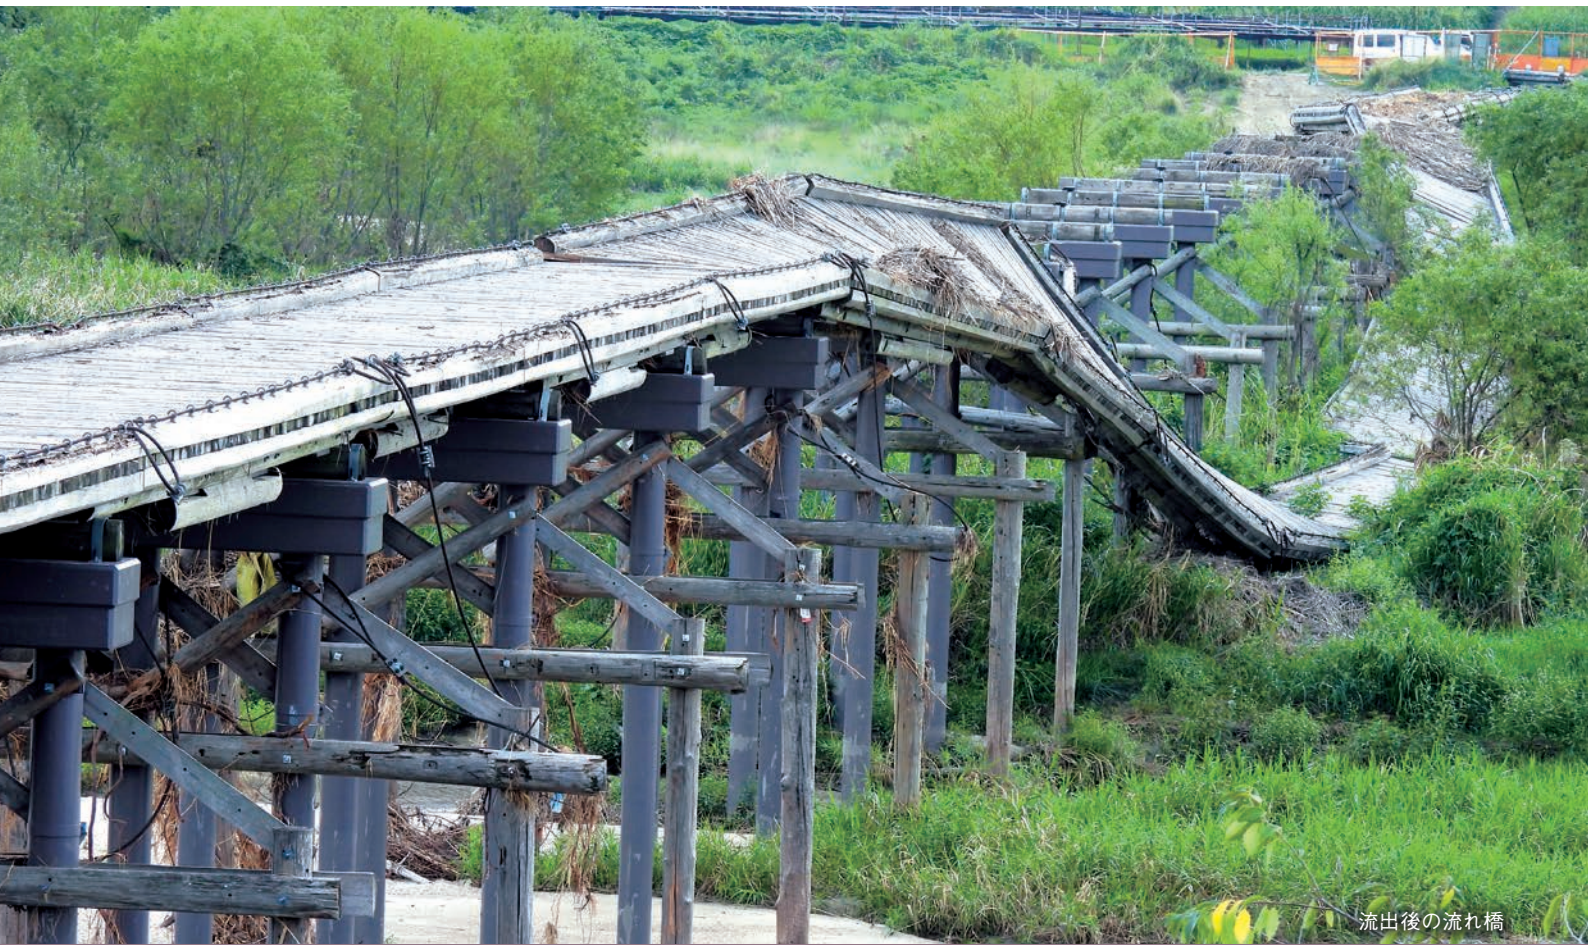
流出後の流れ橋

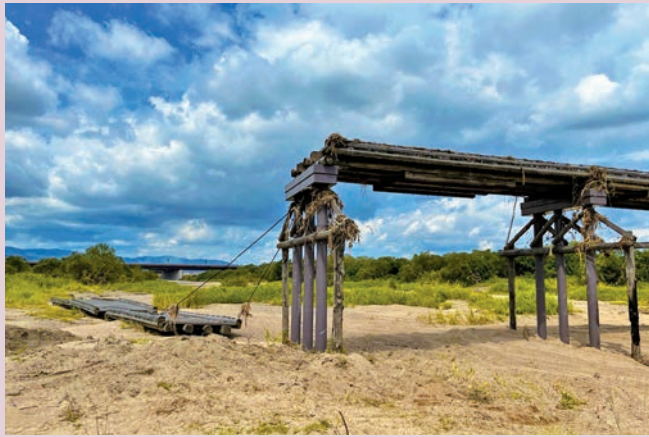
写真4 上部構造と下部構造がワイヤーでつながっている様子

る。そんな厳しい条件の中で、いかに安価かつ復旧しやすい橋を作るか技術者が知恵を絞って設計したのが、あらかじめ流されることを計算して作られた「流れ橋」である。上津屋橋は頑丈に作るのではなく流れても構わない、流されたらまた作り直すという「流れ橋」の発想のもと誕生した。流れ橋の仕組みは、大雨が降り、川の水かさが増え、やがて川の水位が橋桁に達すると、橋脚の上に載っているだけの橋桁と橋板が浮かび上がり川に流れ出す。しかし、流れた橋桁と橋板はワイヤーロープで橋脚と繋がれており、流失することはない。水位が下がればワイヤーロープを手繰り寄せ、橋桁と橋板を橋脚の上に載せることで、流出前の状態に復旧することができる構造としている。また、洪水時に橋の上部が流れることで、流木やゴミ等大きな漂流物が引っかけないようにしている。これにより、川の流れがせき止められ、水位が上昇して堤防が決壊することも未然に防ぐことができる。限られた資材・資金の中で、流されることによって被害を最小限に食い止め、流失ないように連結しておくことで水が引いた後の復旧を容易にする構造で上津屋橋は架橋された。

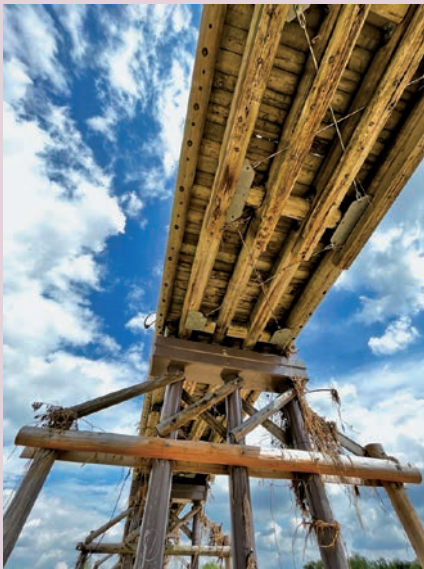
写真5 ユニット構造の様子(橋脚の真ん中3本はコンクリート製)

と進化を遂げている。上津屋橋が大きな転換期を迎え始めたのは1997(平成9)年だ。橋の復旧にかかる手間やコストを抑制するため、京都府は1997年から橋桁と橋板のユニット化を試験的に導入した。ユニットとは1径間分の橋板と橋桁、横桁を固定して一体化したもののことをいい、流出の際、部材がバラバラに流されよじれが生じて部材の損傷が発生することを最小限にとどめている。また、最大10のユニットをつなぎ、流出時にはいかだのように浮き上がって係留する仕組みとした。2009(平成21)年の流出時にユニット化の効果を確認し、その後、府

は全面的な採用に踏み切った。全面的にユニット化してから何度か流出したが、ユニット化前と比較すると橋桁や橋板の損傷は減り、回収も容易になった。また、一部のみユニット化していた時と比較すると、復旧にかかる工費は5,000万円から3,000万円に減少、工期も約半年から4か月に短縮された。流出して川の流れをせき止めない仕組みはそのままに、より復旧の手間とコストを削減する仕組みを取り入れることで、「流れ橋」の良さを最大限生かす構造となったのではないだろうか。
