プロジェクト紹介

火山噴出物を基盤とする 阿蘇立野ダムの止水処理

阿蘇立野ダムは、国土交通省九州地方整備局が熊本県白川流域の洪水被害の防止、軽減を目的として建設した流水型ダム（堤高87m）であり、2024年4月に運用を開始している。ダムの建設では、堤体周辺の基礎岩盤の透水性を一定以下の目標値まで小さくし、堤体の止水安全性を確保する必要があるが、阿蘇立野ダムサイトは、阿蘇カルデラの縁に位置し、主として阿蘇火山の噴出物で構成されている。左岸～河床に先阿蘇火山岩類（Pa）、右岸に立野溶岩（Tt）が分布しており、それぞれ透水性が異なっている。このため、左岸～河床と右岸に大別して止水方法の検討を行った。

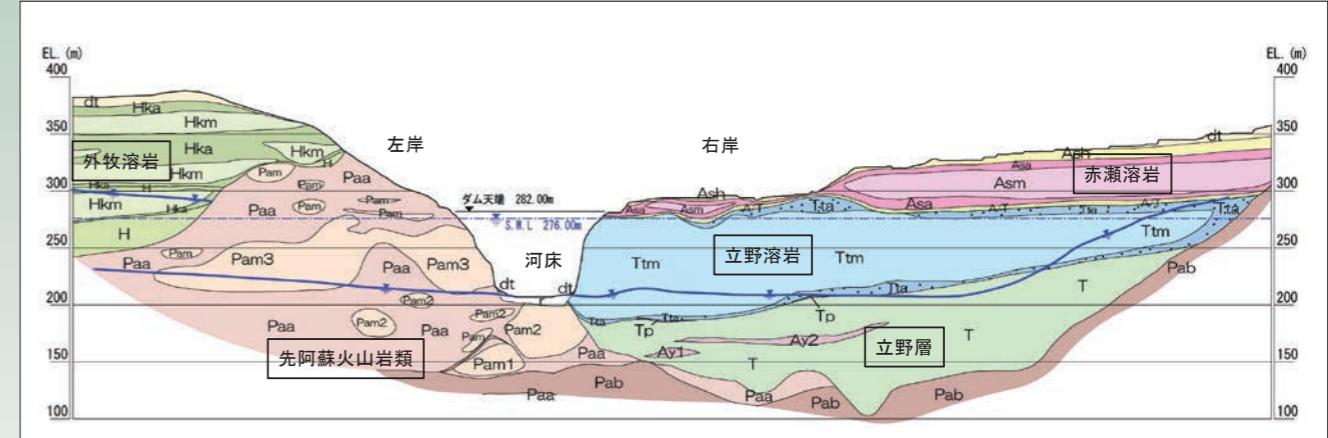
図2 阿蘇立野ダム地質断面図

休止期に堆積した間隙堆積物からなる。ダム左岸～河床には、主に溶岩からなる先阿蘇火山岩類（Pa）が分布し、ダム右岸には立野溶岩（Tt）及びその下位に間隙堆積物である立野層（T）が分布している（図2参照）。

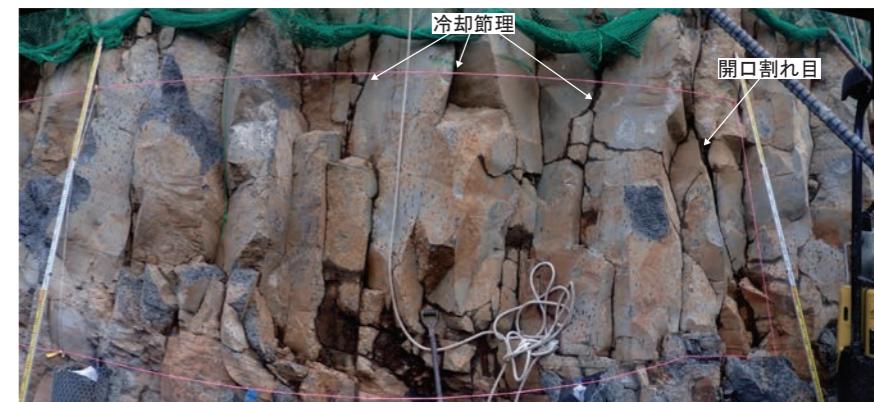
写真1 立野溶岩塊状部
Ttmは冷却節理が発達し、その中で開口割れ目、連結した割れ目が水みちとなる

溶岩が厚く、冷却に伴う体積収縮で生じた冷却節理と呼ばれる割れ目が連続的に発達しており、開口状の割れ目、あるいは連結した

割れ目に伴い高透水性状となる。加えて、河川上下流方向に連続して分布するために水みちとなる可能性があると評価し、止水処理において特に留意した地層である。

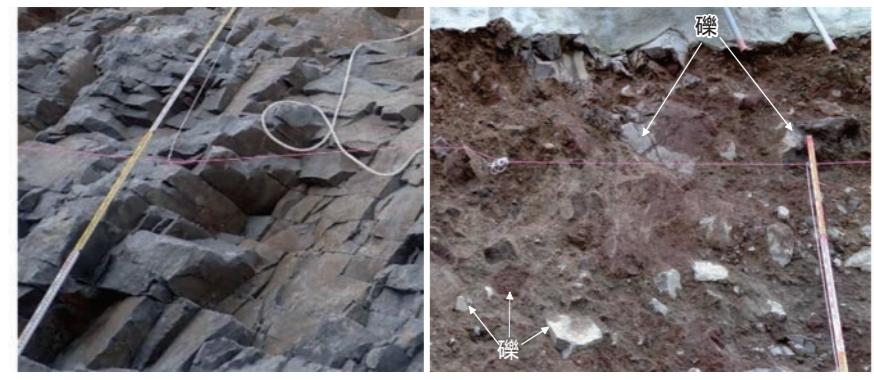
写真2 先阿蘇火山岩類（Pam、Paa）掘削面
Pamは亀裂性岩盤で、冷却節理が発達している
Paaは礫質岩盤で基質と礫から成る

溶岩塊状部（Pam）と自破碎部（Paa）からなる。溶岩塊状部は亀裂性岩盤であり、冷却節理による初生的な割れ目が発達しているため、相対的に透水性が高い。一方、自破碎部は基質と礫からなる礫質岩盤であり、基質の粒子間あるいは基質と礫との境界に水が浸透する。新鮮部では基質と礫は密着し

ており、透水性は低いが、風化部では基質の密実度が下がり、基質と礫の間に隙間ができるため、透水性が高くなる。

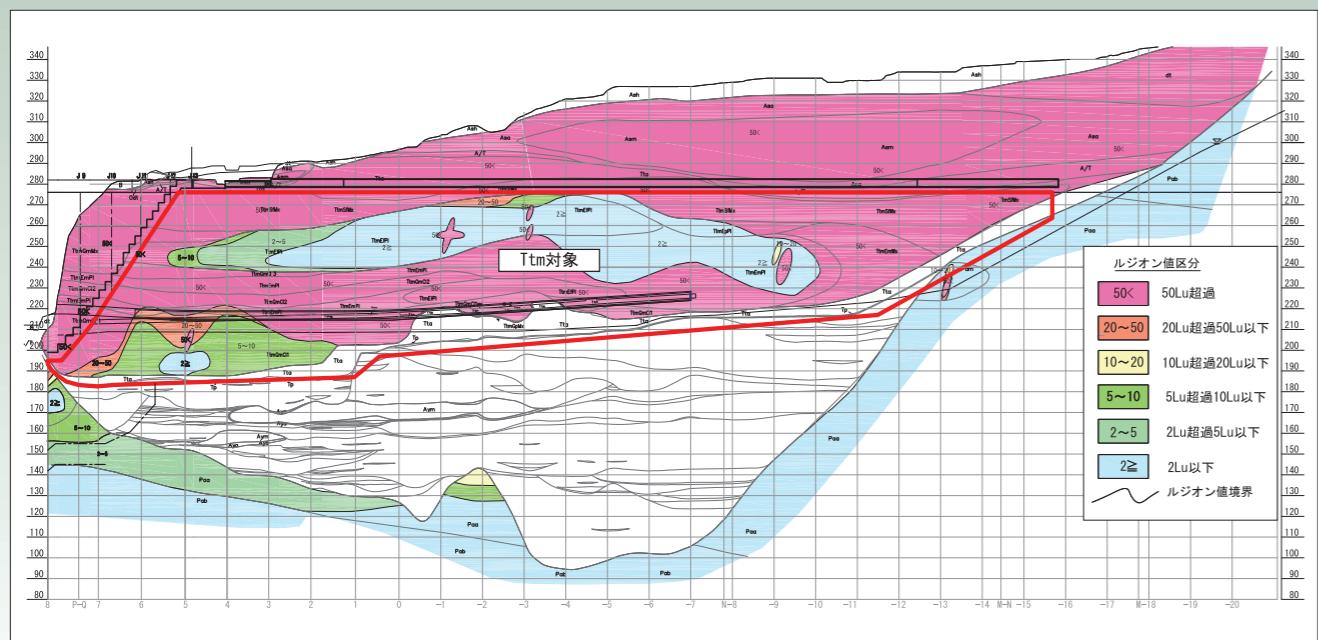
図3 右岸部改良対象範囲

改良範囲は、高透水割れ目が分布する立野溶岩塊状部（Ttm）のサーチャージ水位（ダム運用時の洪水時最高水位）以下を全面止水対象とした。図3白抜き部はダムサイト直下流の河床・河岸に連続する「水みち」になることはないことから改良対象外とした。Ttmは止水処理によって透水性が改良しやすい（改良性が高い）岩盤であり、孔配置は、孔間隔1.5mを最小とする単列配置とした。

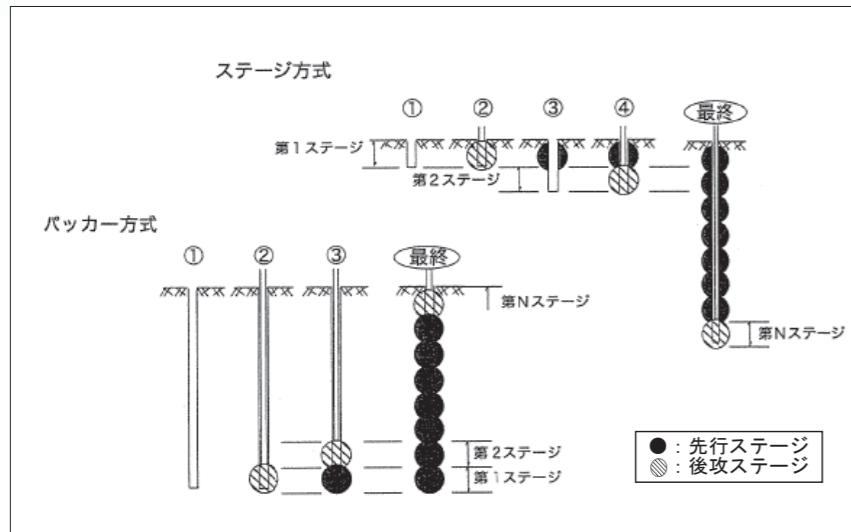
図4 注入方式 (出典: グラウチング技術指針・同解説 (H15.7))

テージ※1ではセメントミルクが下方に流出し、規定量中断が頻発した。下位ステージから注入（パッカ方式）する方が下方へのミルクの流出を抑制できる可能性も考えられたことから、試験施工で改良効果を確認した（図4参照）が、改良効果に大差がなかったことか

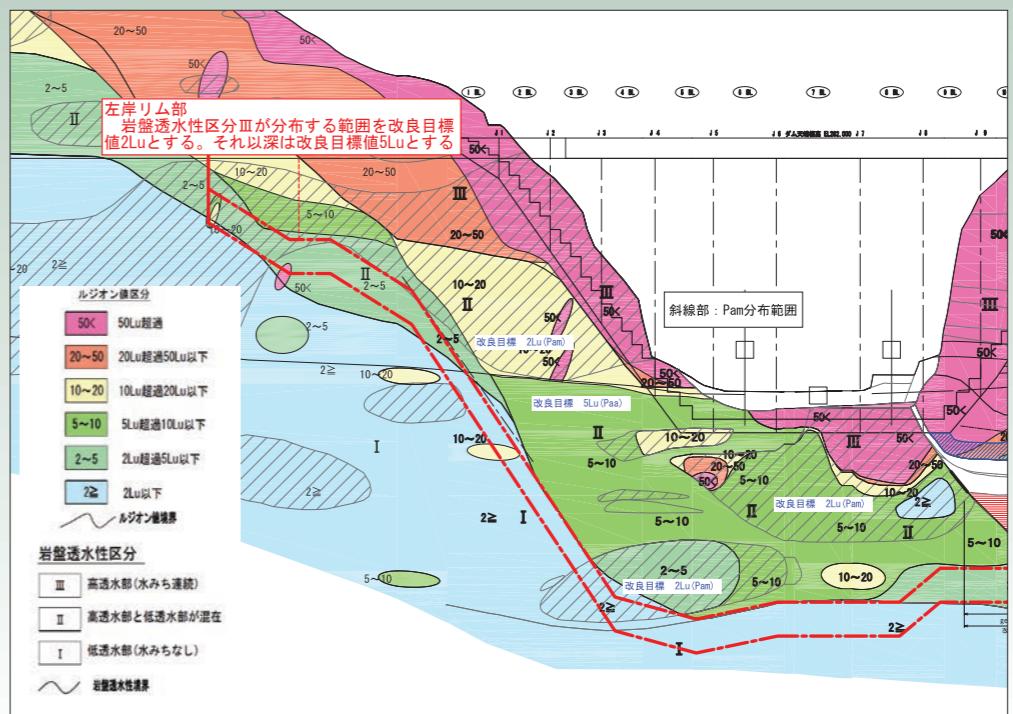
図5 左岸・河床部改良範囲

溶岩塊状部 (Pam) は割れ目の状態、自破碎部 (Paa) は基質と礫の境界性状や風化の程度が透水性に影響を及ぼしていた。透水性

を支配する要素の分布を踏まえ、改良目標値に地山の透水性が達するまでの範囲を止水する方針とした (図5参照)。

左岸部は基本的に低透水を示し4次孔で概ね完了したが、頂部では局所的に8次孔まで要した。左岸リム部では、Pam、Paa混在部で改良性が低く、7次孔まで要した。河床部では、左岸リムに比べ風化の影響は小さく単列施工とした。Paa混在部の改良が進まない範囲では6、7次孔まで要した。

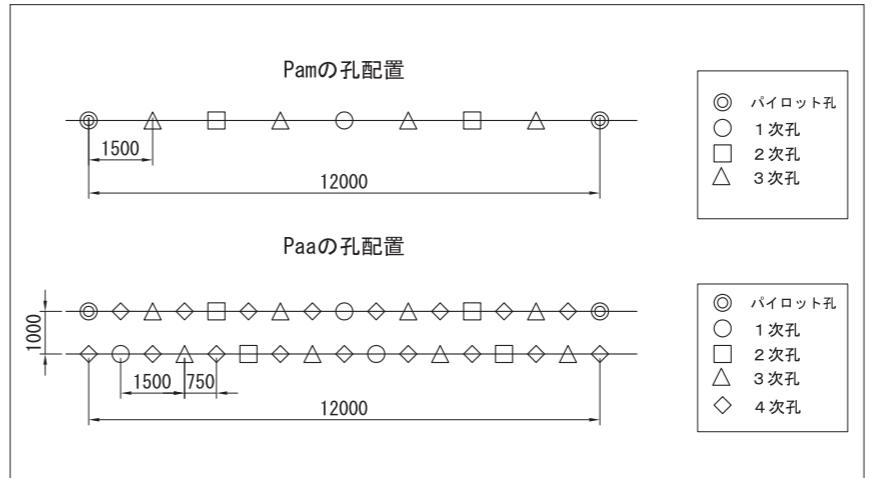
図6 改良特性に応じた孔配置平面

孔配置は、改良性が良いと想定されるPamは、孔間隔1.5mの単列配置を基本とした (改良目標値: 2Lu^{※2})。

相対的に改良性が低いPaaは、超微粒子セメントを適用し、列間隔1m、孔間隔0.75mで孔配置した (改良目標値: 2Lu) (図6参照)。

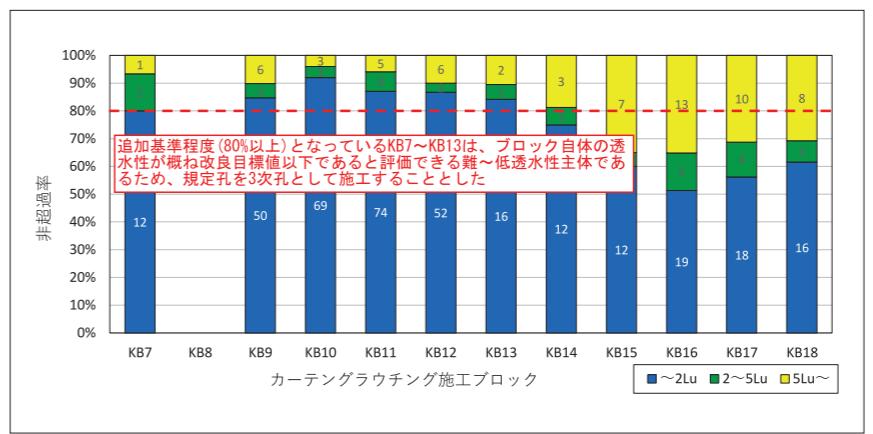
河床部では4次孔単列の施工で2Lu以下まで改良されている箇所が複数確認され、単列施工でも2Luまでの改良が期待できたことから、河床部Paa: 4次孔 (単列)とした。

左岸~河床部は難~低透水性主体であるため、規定孔を3次孔として施工した (図7参照)。

図7 Paa単列施工3次孔までの改良目標値2Luに対する非超過率
