Project brief 1

長崎県の離島架橋での点検支援技術の活用事例

株式会社長大
福岡構造技術部

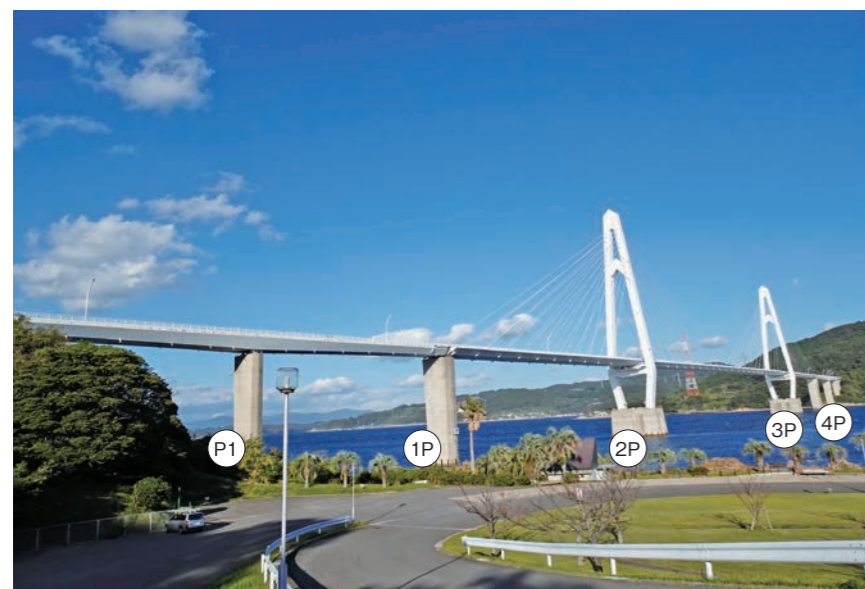
写真1 大島大橋全景

点検対象は海上橋である大島大橋であった。

橋長：L=1095.0m

全幅員：W=10.750m

橋梁形式（本橋部）：3径間連続鋼斜張橋

架設年：平成11（1999）年

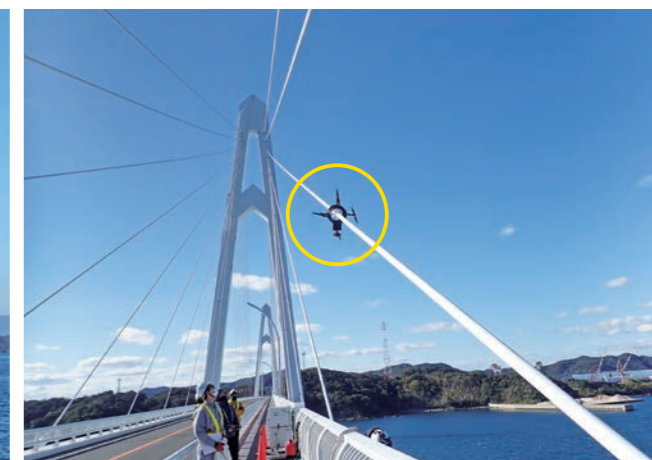
写真3 点検ロボットの点検状況（大島大橋）

課題②：カタログからは斜張ケーブル点検に特化した2技術を抽出した。なお、ドローンを使用することも考えられたが、斜張ケーブルの内側を確認する際に、路面上部の飛行が必要となるため、第三者被害防止の観点から除外した。従来技術としてはロープによる点検が考えられるため、新技術を含め3

案の比較検討を行った。その結果、安全性や経済性より「斜張橋ケーブルロボット VESPINAE (ヴェスピナエ)」を選定した。

- ①ドローンで撮影した写真データを基に、損傷の自動検出を行う技術である画像解析技術を用いてひび割れ幅や長さの確認を行った。そのため、損傷の抽出作業を削減でき、省力化が図れたと考えている。
- ②点検ロボットで動画の撮影を行い、データを基に損傷箇所や寸法の確認を行った。撮影後にデータの再確認が可能であるこ

とから損傷の確認漏れを防ぐことができたと考えている。また、安全性の面で有効であった。

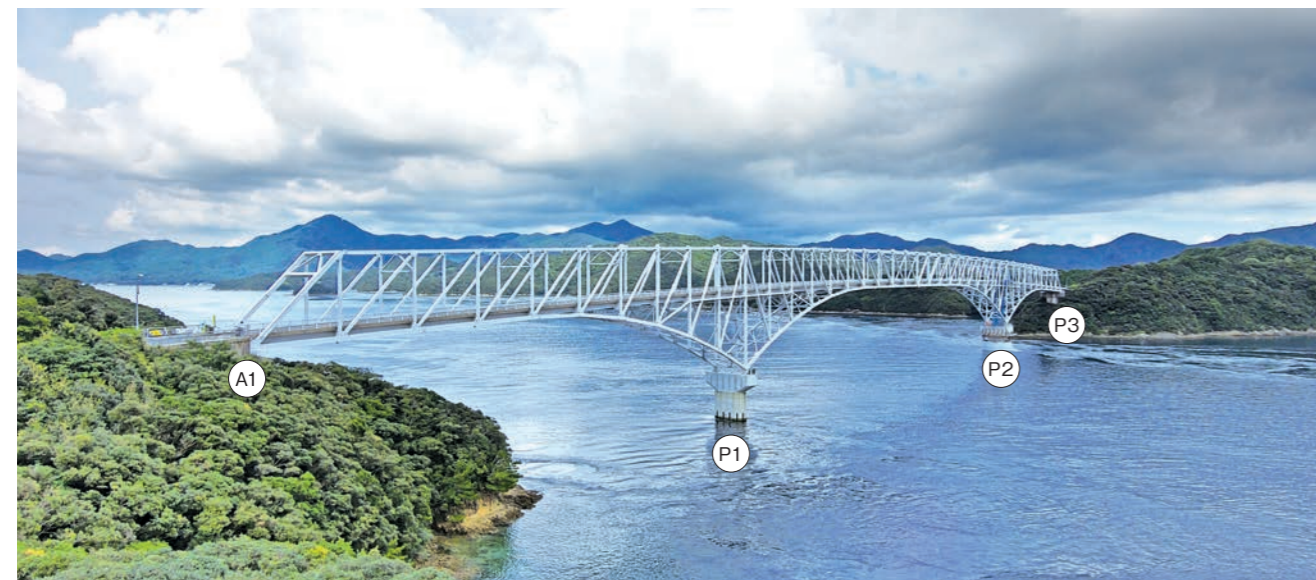
写真4 若松大橋全景

点検対象は海上橋である若松大橋であった。
 橋長：L=522.0m
 全幅員：W=8.700m
 橋梁形式（本橋部）：3径間連続トラス橋
 架設年：平成3（1991）年架設

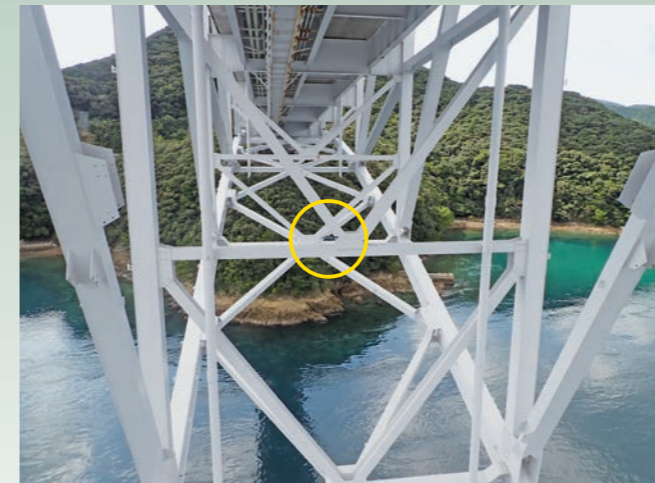
写真5 ドローンの点検状況（若松大橋）

トラスの内側および外側を確認できる点検支援技術としては飛行型のみ考えられた。トラス桁内部の部材の損傷状況を把握するため、機体が比較的小さく、部材への近接が可能となる手法について検討した。その結果、狭隘空間への進入が可能（機体最小寸法270mm）であり、衝突回避センサーが装備されている「全方向衝突回避センサーを有する小型ドローン技術（株式会社ジャパン・インフラ・ウェイマーク）」を抽出した。従来技術では「ロープによる点検」を抽出した。本橋の橋脚は、点検当初、橋脚の巻き立て工事が実施されており、P1橋脚部には足場やブラケットが設置されている状況であった。ドローンでの点検では、当該箇所においてドローンの操縦難易度が高くなることや不可視部が生じる可能性があると考えた。

ドローン点検の現場では手元のスクリーンにより損傷状況の確認を行うため、亀裂等の微細な損傷については確認できない可能性がある。また、離隔により近接が困難な格点部等や、照度の影響により撮影が困難な箇所では不可視部が生じるため、ロープによる点検と比較して点検の現実性が劣ると考えた。また、本橋のようなトラス橋では部材数も多く、亀裂等の微細な損傷については見落とす可能性が高いと考えられる。

ただし、ドローン点検で全体の

損傷状況を把握し、確認が困難な箇所をロープによる点検で補完することにより、効率化を図ることが可能であると考えた。また、本橋は塗装塗り替えから5年程度の経過であり、顕著な腐食や塗膜割れが見られる可能性が低いと考えられるため、ドローン点検でも十分に損傷状況を把握することが可能であると考えた。

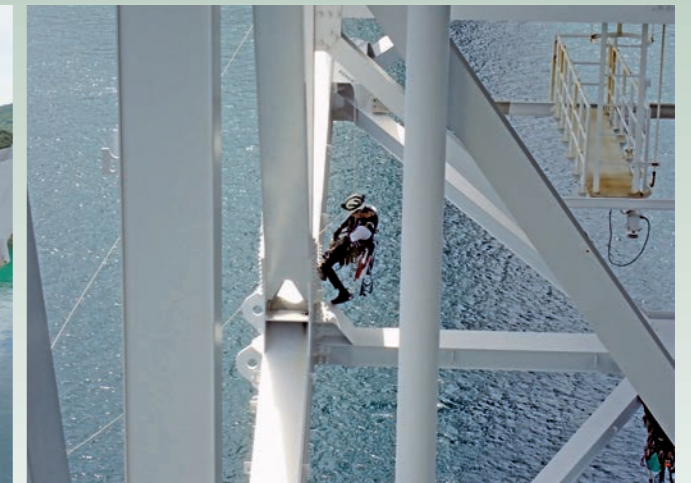
写真6 ロープによる点検状況（若松大橋）

また、橋脚の表面には保護ランニングが施されており、過年度の点検では一部「うき」が確認されている状況であった。そのため、点検の現実性や安全性を考慮して「ロープによる点検」を選定した。ただし、今後の維持管理においては、点検支援技術を採用することで、安全性や経済性にメリットが考えられるため、今後の維持管理の参考としてドローンでの点検も併せて実施し、比較を行うことで、ドローン点検の適用性について検証を行った。
