淀川の自然再生事業

～失われた多様な生物の生息・生育・繁殖環境の再生～

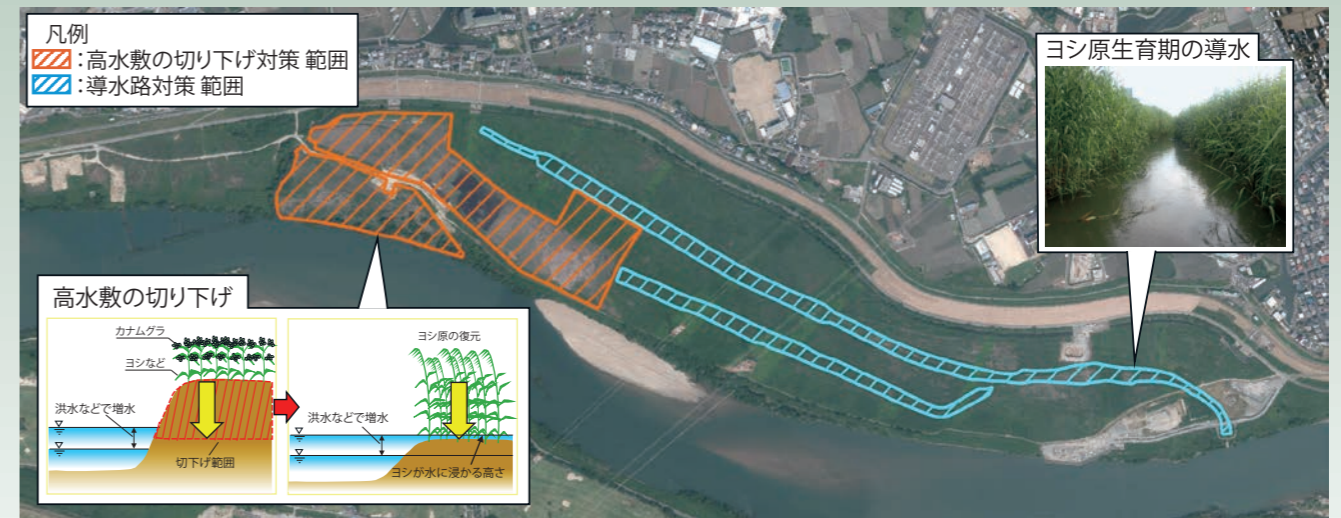
図2 整備事業の内容（鶴殿のヨシ原）（淀川総合水系環境整備事業【再評価】資料（近畿地方整備局、令和6年11月）を基に筆者作成）

自然再生事業はヨシの良好な生育基盤を創出・維持することを目的として、導水路による配水と高水敷の切り下げを実施している（図2）。

ポンプでくみ上げた河川水を導水路で配水することで地下水位を上げ、高水敷の切り下げによって冠水頻度の向上を図っている。また、これらの取り組みと並行して、「ヨシ原焼き」や「つる草抜き」といった保全活動が継続的に行われており、人の手によるヨシの生育環境の維持が図られている（写真1）。

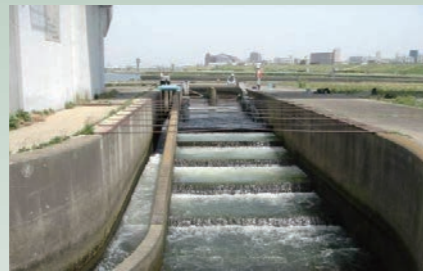
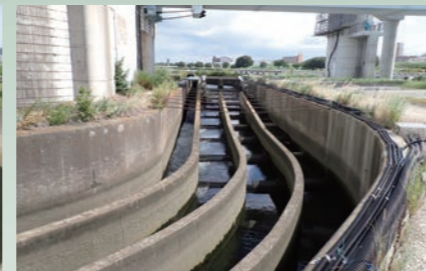
整備前(平成18年6月撮影)

整備後(平成23年11月撮影)

写真2 整備事業の取り組み内容(淀川大堰の魚道改善)
(提供:近畿地方整備局 淀川河川事務所)

が「泡だらけ」となり、遡上に適さないことが指摘されていた（写真2）。

自然再生事業は魚がのぼりやすい川づくりを目的として、魚道の隔壁数を増やし（魚道の縦断勾配を小さくし）、さらに縦断方向に3列に区切る改良を行っている（写真2）。

この3列の魚道は河岸側から流

心部にかけて流量が大きくなるように設計されているほか、隔壁部には潜穴があり、様々な遊泳能力・遊泳形態の魚類に対応した構造となっている。また、魚道プール内には「ぐり石」が設置されており、魚道プール内でカワウなどから隠れることにも配慮されている。

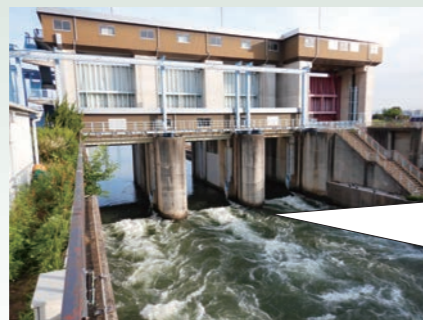
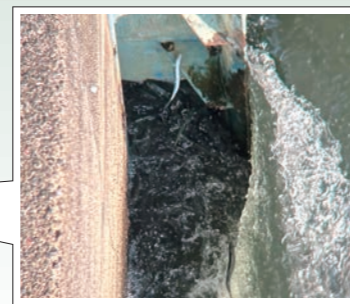
毛馬水門

写真3 毛馬水門とアユの滞留状況

ゲート端に滞留するアユ

また、淀川大堰の直上流左岸から分流する旧淀川には魚道が設置されていない毛馬水門が設置されている。ここでは淀川大堰の湛水位と、潮位で変動する下流側の旧淀川との水位差が2m以上になることもあり、アユなどの魚類の遡上

また、毛馬水門では、淀川と旧淀川との水位差が約0.7mになるとアユの遡上が可能になったことから、旧淀川の水位が高くなる大潮満潮時を狙って、淀川大堰湛水位を下げる水位操作を行うことで、毛馬水門からのアユの遡上を促進させている。

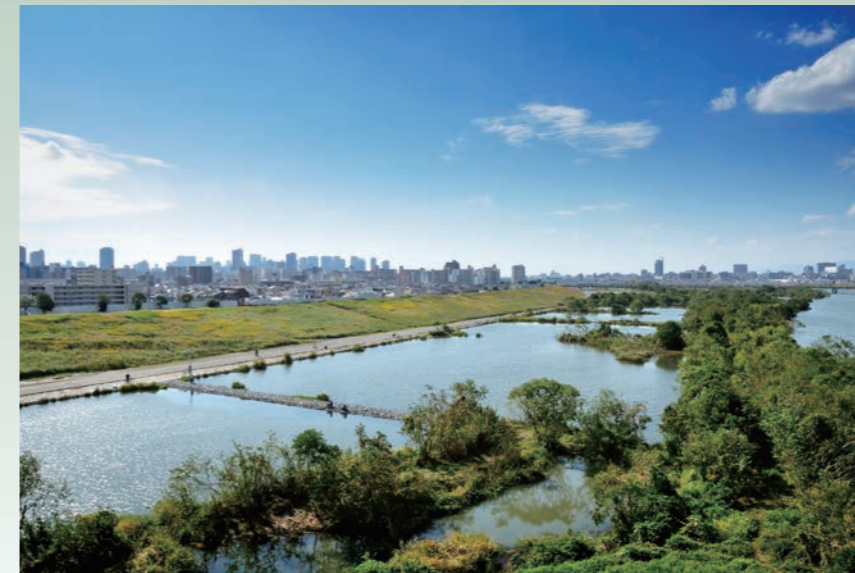
写真4 淀川のワンド(城北ワンド)

明治初期にヨハネス・デ・レーケによって導入されたケレップ水制によって導入された水制は、時間の経過とともに周囲に土砂の堆積と水際に植生が繁茂することで多数のワンドを形成し(写真4)、昭和40(1965)年頃には約130カ所のワンドが存在したと言われている。

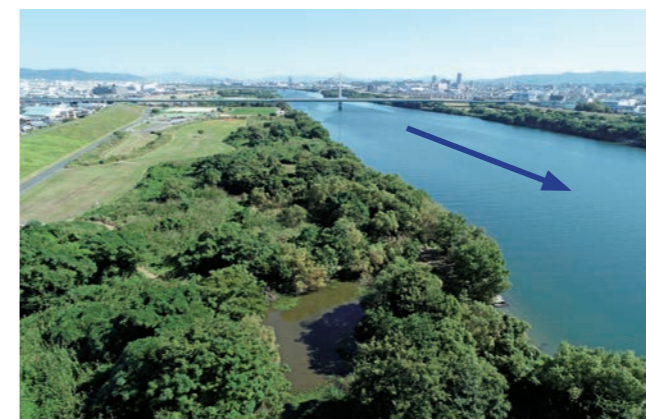
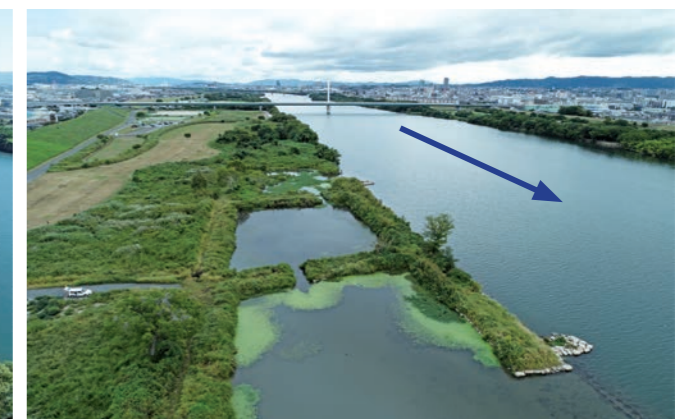
整備前(令和6年10月撮影)

整備後(令和7年10月撮影)

写真6 整備事業の取り組み内容(鳥飼ワンドの構造改善)

このように整備されたワンドも時間の経過に伴い、劣化が生じている。2万尾を超えたイタセンパラが現在、確認できなくなったのは、攪乱強度の低下による、土砂堆積や植生遷移が遠因であると考えられている。そのため現在は、過去に整備したワンドの構造改善に取り組んでいる(写真6)。

この構造改善は、河川の攪乱作用を積極的に取り入れ、時間の経過に伴う土砂堆積などを顧慮した設計を行っているが、継続的に物理的な環境改善とモニタリングを通じた「順応的管理」を押し進める必要がある。
