# アンタナナリボ・トアマシナ間 経済都市軸の橋梁整備 ～マダガスカル共和国～

朴 俊豪

Park Joonho  
株式会社長大  
海外技術部  
鋼コンクリートグループ  
主査

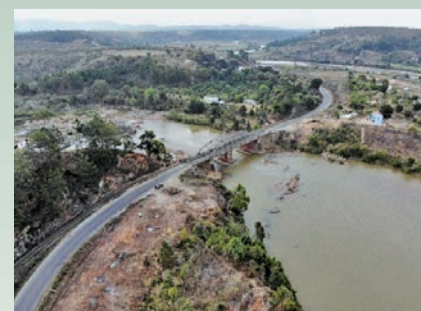
写真1 旧マングル橋

国道2号線上に位置するマン  
グル橋（写真1）とアンツァバザナ橋  
（写真2）は幅員4mの狭幅橋であり  
片側交互通行を余儀なくされ、深  
刻な渋滞を引き起こしていた。さら  
に建設から50年以上が経過し老  
朽化が進んでおり、さらに歩道と  
車道が分離されていないことから  
歩行者の危険性も高まっていた。

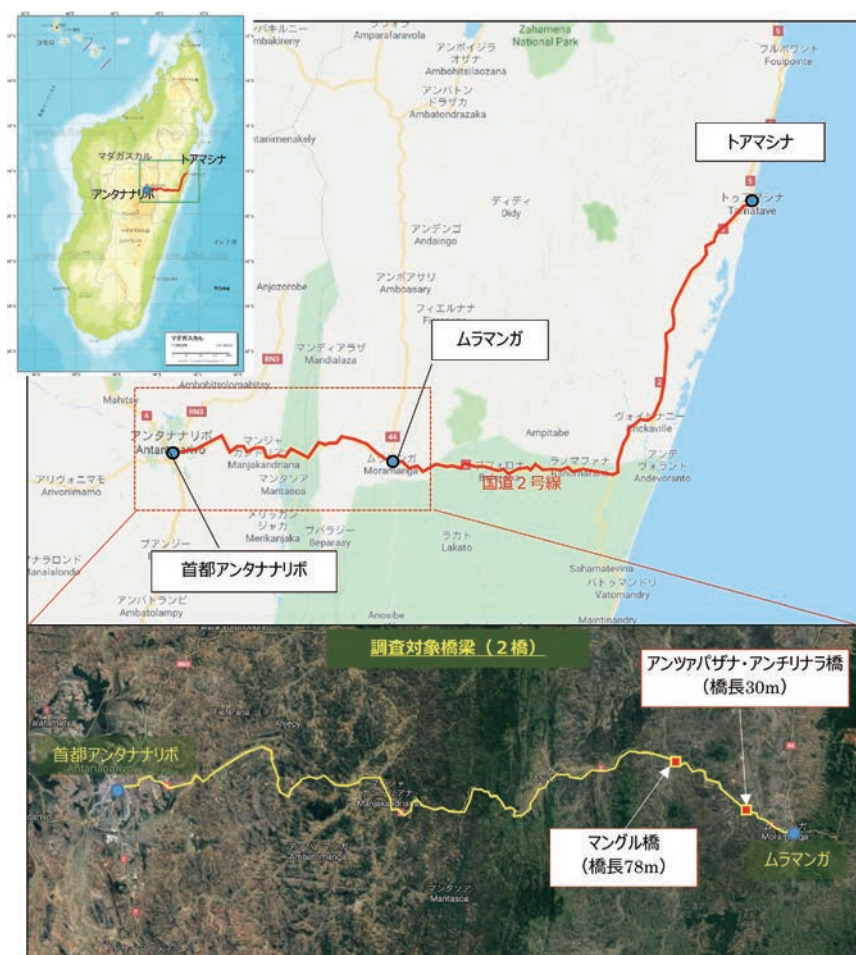
図1 プロジェクト位置図

マダガスカル東部のトアマシナ  
港は、同国の国際貨物の約90%を  
取り扱う最重要港湾である。この  
港から荷揚げされた貨物の75%は、  
国道2号線（総延長354km、図1に  
示す赤線）を経由して、首都アン

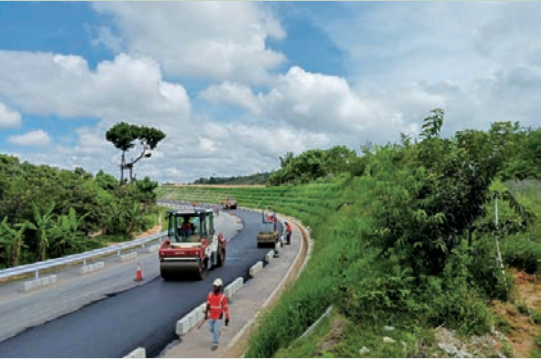
写真6 アスファルト舗装と法面保護

取付道路の切土保護については、法枠工を配置し、さらに現地調達可能な根張りの良い植生を法面工内に配置することで、豪雨時の浸食対策も図った(写真6)。

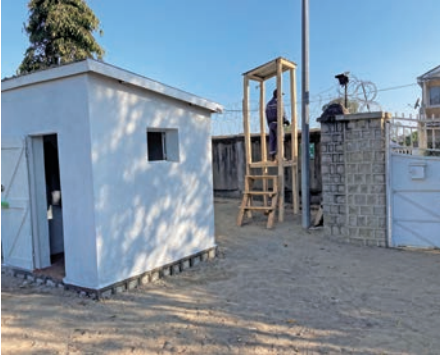
写真4 宿舍安全対策

現地の治安状況が懸念されたため、JICA安全対策ガイダンス等を参照し、現場・ヤード・宿舍の各所で安全対策を徹底した。宿舍とヤードには外壁と監視カメラ(CCTV)を設置し、警備会社と契約して24時間体制の警備員を配置した(写真4)。現場にもCCTVを設置し常時監視を行い、マンゲル橋の現場では資材をコンテナに

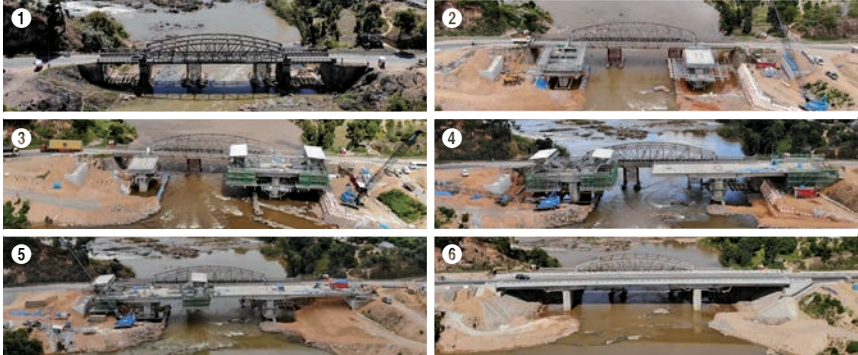
写真5 張出施工プロセス(マンゲル橋)

上部工はアンツァパザナ橋が固定式支保工、マンゲル橋は移動作業車を用いた張出架設とした(写真5)。

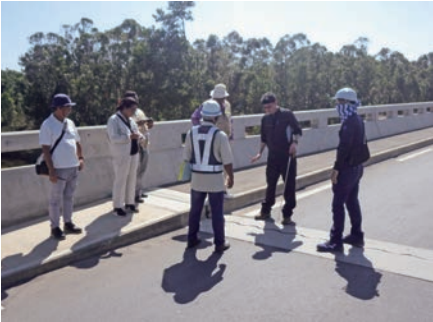
写真9 3者合同による瑕疵担保検査実施状況

は大きな問題は発生せず、両橋および取付道路・法面は良好な状態を維持していた。瑕疵担保検査(写真9)でも健全性が確認され、本プロジェクトは無事完了した。
