# 電磁波レーダーを用いた床版内部調査

(株) 復建技術コンサルタント 構造技術部 (〒980-0012 仙台市青葉区錦町一丁目7番25号)

本稿では、橋梁の鉄筋コンクリート床版（以下、RC床版）内部の水平ひびわれの特定を目的とした調査事例について報告する。調査は電磁波の物性の違いにより反射波が異なる特性を利用することで、非破壊によりRC床版内部の水平ひびわれ発生箇所を特定できると考え、IDS Hi-BrightHT Hardware（以下、カート式電磁波レーダー）で調査を行った。また、カート式電磁波レーダーの結果を踏まえ詳細調査として、小径コアを橋面上から削孔し、RC床版内部の状況確認を行った。カート式電磁波レーダー調査及びRC床版内部調査の結果、RC床版内に発生していた水平ひびわれ内の滞水を抽出することで、補修範囲を明確化することができた。

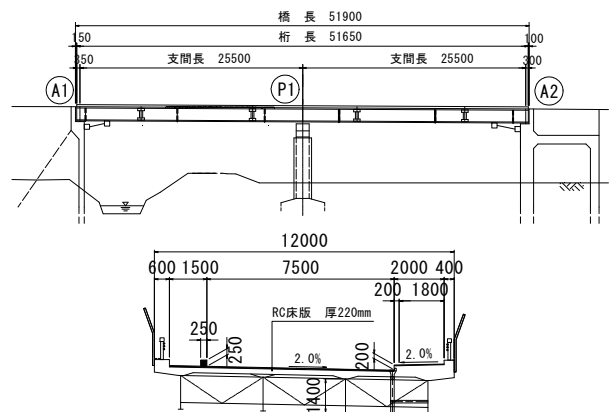
図-1 橋梁側面図、断面図

調査対象は、東北地方の積雪寒冷地に架橋されている2径間連続鋼非合成鈹桁橋であり、供用開始から44年が経過したRC床版を有する橋梁である。（図-1）

本橋のRC床版にはひび割れ、漏水、遊離石灰が確認され、橋梁延命化のための床版上面の橋面防水工、床版下面の炭素繊維シート接着工による補修工事が予定されていた。
