弾性波速度の可視化技術を活用した 鉄筋コンクリート床版の補修評価に関する調査・研究

開米浩久¹·古野昌吾¹·塩谷智基²·奥出信弘³

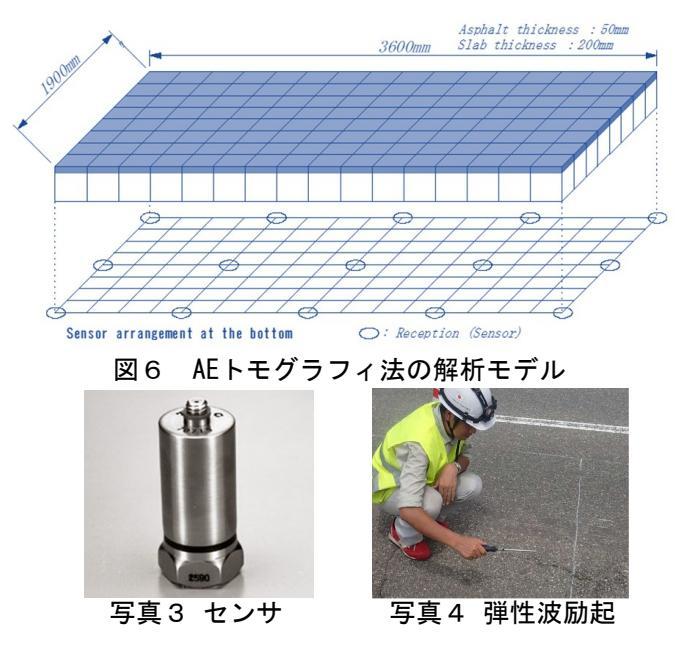
図6にAEトモグラフィ法の解析モデルを示す. 補修材による比較を行うため,主桁・横桁で囲まれる3床版について3.6m×1.9mの範囲を設定する.

橋軸方向に16,同直角方向を8分割し,計128個の 要素に区分する.センサは床版下面に橋軸方向5箇 所,同直角方向3箇所の計15個設置する.解析に必 要となる弾性波は,直径5mmの鋼球をアスファルト 面に1打撃/2秒程度の頻度で,約12分間打撃する. センサは床版下面に設置が制限されるため,二次元 平面画像として補修前後の速度分布を確認する.
