上面増厚補強後の RC 床版内部劣化調査の実施と有効性検証

○小野 裕一¹・美藤 友郎¹・萩原 明伯¹・山本 大祐¹

¹(株)エイト日本技術開発 中部支社 インフラ保全部 (〒460-0003 愛知県名古屋市中区錦 1 丁目 11-20)

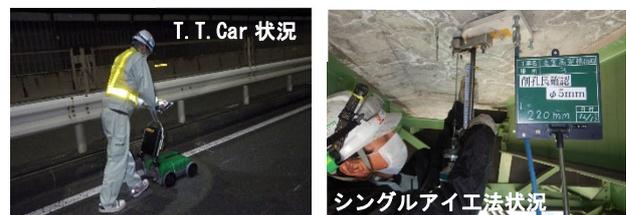
「シングルアイ工法」は、床版下面からの小径（ $\phi 5\text{mm}$ ）の1次削孔部に特殊カラー樹脂を注入し、それが固化した後に再び削孔（ $\phi 9\text{mm}$ ）した後、その孔内へ高性能内視鏡を挿入しながら孔内側面を連続撮影することで、床版内部の状態を動画・連続画像にて観察する工法である。水平剥離、既存床版のひび割れ等をカラー樹脂にて着色することで、可視化できる特徴がある（写真-2、3参照）。

写真-2 調査状況

写真-3 撮影画像（例）
