# 新潟県中越地震で被災した 妙見堰（信濃川）の復旧

平成16年10月23日に発生した新潟県中越地震において、震源域の川口町で震度7を記録した。震度7は平成7年兵庫県南部地震以来の記録であり、上越新幹線および関越自動車道に甚大な被害を与えた。信濃川においても数多くの被害が発生したが、長岡市妙見町地先（距離標30.0キロ付近）に位置する妙見堰（可動堰：引上式ゲート）における被災状況を調査し、復旧設計を行った。可動堰の地震被害は国内外でも極めて稀であるため、復旧対策工法について確立した方法はないのが実情である。本稿では、妙見堰の近傍で観測した地震記録、被害の概要および復旧方法を紹介します。河川構造物に対する耐震補強方法の考え方を述べる。

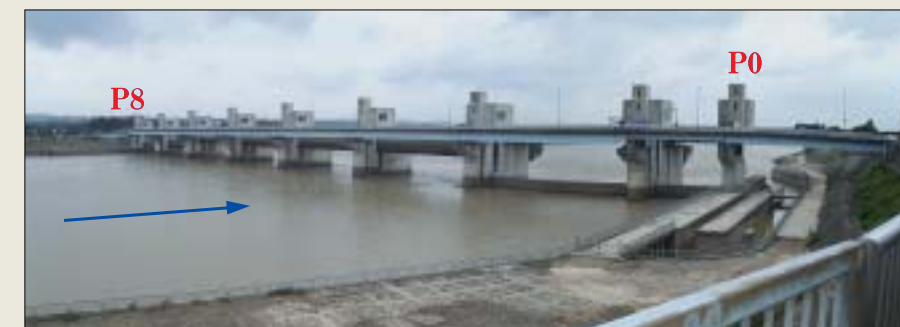
■写真1—妙見堰の全景（上流側より）

写真1に妙見堰の全景を、図4に側面図を示す。妙見堰の主な諸元は、以下の通りである。

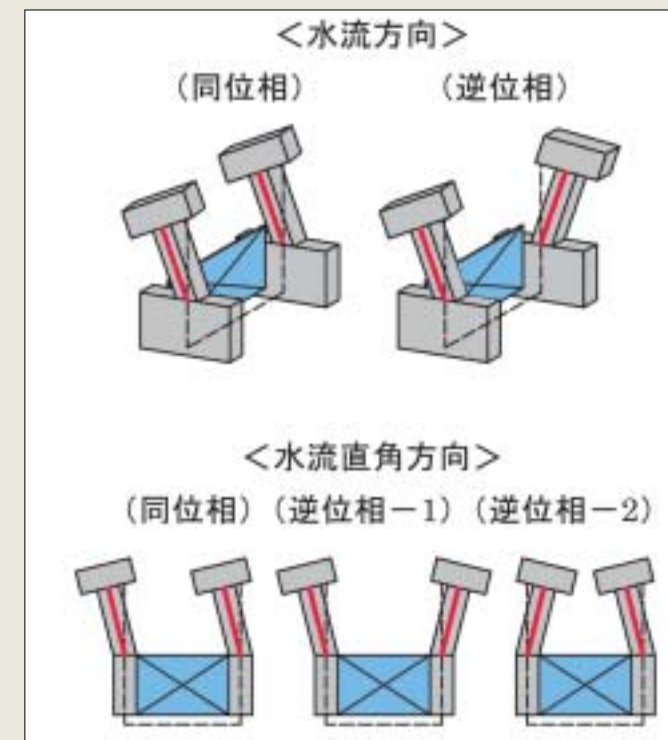
■図6—門柱の変形形状の概念図

ある。残留変位については、ゲート左右側の門柱の相対的な変形状態(形状と変形量)を考慮して、許容量を設定する必要がある。図6は門柱の変形形状の概念図を示したもので、水流方向および直角方向にそれぞれ同位相・逆位相の変形状態が想定できる。なおゲート操作上、最も厳しい変形は「水流方向×逆位相」である。
