隧道式配水池の補修設計

株式会社ニュージェック
大阪本社/都市地域整備グループ

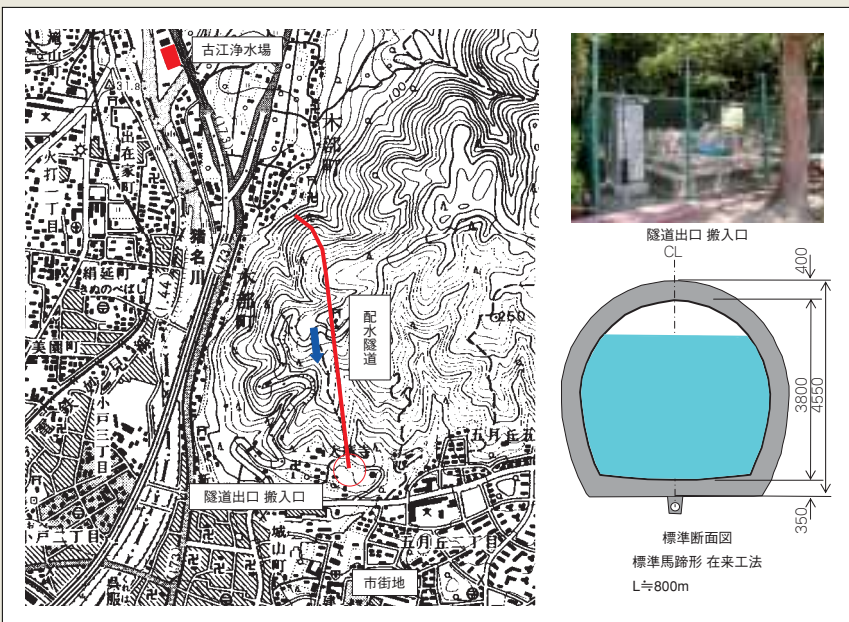
■図1—配水隧道の位置と標準断面

この配水隧道は、五月山を挟んで北部の古江浄水場と南部の市街地を連絡する施設で、送水機能も受け持った施設となっています(図1)。そのため、万が一事故等によってこ

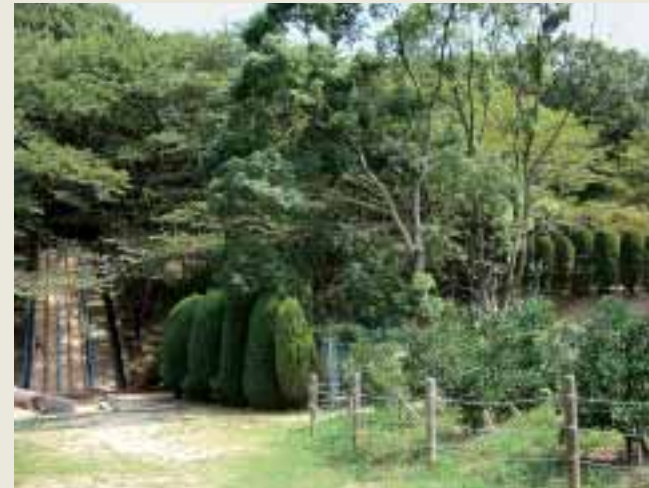
■写真1—児童公園の中で目立たない隧道出口

配水池の形式には通常、地上式、地下式および半地下式があります。また、地上部での施工や用地の取得が困難な場合や、周囲の環境に配慮する必要がある場合には、隧道式の配水池が採用される場合があります。維持管理性や経済性において通常の形式より不利な面がありますが、断面積や延長の調整で容量を確保することが可能であり、地上部露出が少なく近隣の景観に与える影響が小さいのが利点です(写真1)。
