既設道路管理用CCTVを活用したAI画像解析による逆走・誤進入検知システムの開発

本稿では既設道路管理用CCTVとAI画像解析技術に着目し、オープンソースソフトウェアで利用可能な汎用性の高い逆走・誤進入検知システムの開発を進め、中部地方整備局管内道路における実証試験の結果、一定の検知精度が得られ、道路監視業務への適用の実現性が示唆された。

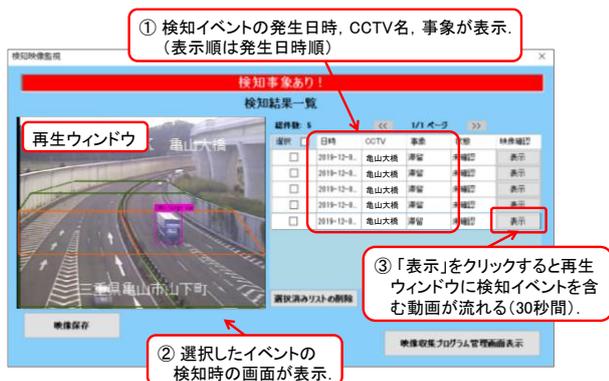
図-2 異常事象検知時の通知画面

画像処理機能により逆走等の異常事象が検知された場合、道路情報センターに常駐するセンター員及び情報員に音声とモニタ越しの通知（図-2）を行う。

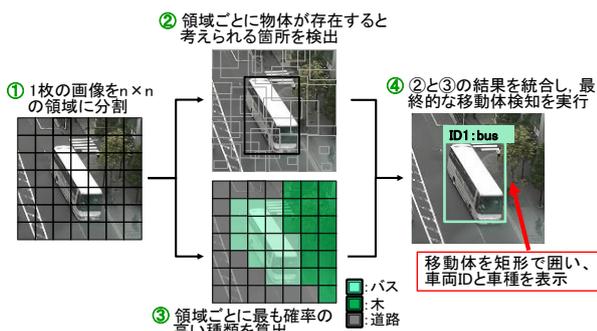
図-3 YOLOによる移動体検知のイメージ

本稿では、移動体を検知するAI画像解析技術として、高度な画像解析能力を発揮している「CNN（畳み込みニューラルネットワーク）」に着目し、CNNを活用した物体検出手法であるYOLOv3³⁾を採用した。YOLOv3は、画像を任意のサイズの領域に分割し、形状、位置等の特徴量を用いて、領域ごとに物体の種類と存在する位置を同時に推定することで、高速かつ高精度な物体検出を可能としている（図-3）。

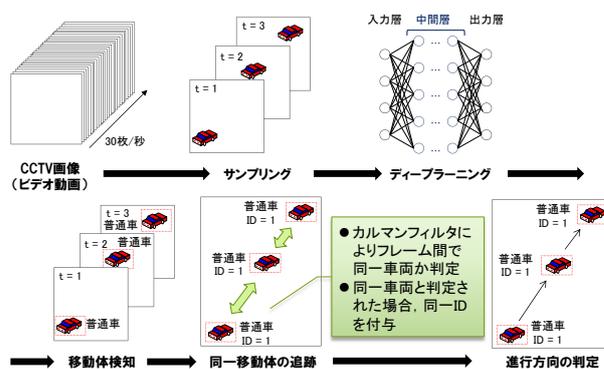
図-4 同一移動体の追跡処理の流れ

YOLOv3はフレームごとに画像処理を行うため、連続する画像フレームで検知された移動体は、フレーム間で同一の移動体としては認識されない。異常事象を検知するためには、時系列に移動体の位置を把握し、移動体の進行方向を判定する必要がある。そこで、カルマンフィルタを用いた確率分布により、連続する画像フレーム間において同一移動体の追跡を行った（図-4）。

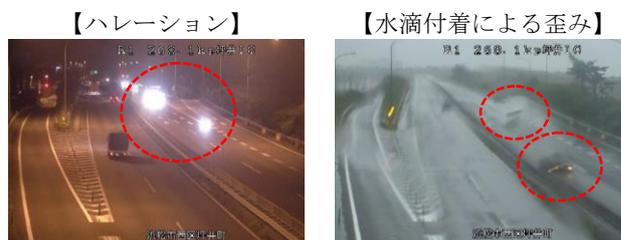
図-5 「判別不能」の移動体の例

検知対象の移動体として、バス、大型車、小型車、自動二輪、自転車、歩行者を設定した。移動体検知を実施するためには、検知対象物の画像と識別子（移動体の種類、画像内における座標）を組み合わせた教師データを事前に作成し、特徴量の学習を行う必要がある。日照や天候、交通状況による検出精度の変動が想定されることから、時間帯別（昼間・夜間）、天候別（晴天・雨天）等、異なる環境状況の教師データを作成した。なお、ヘッドライトによるハレーションやカメラへの水滴付着が発生している状況（図-5）のように、移動体として判別が困難であり、検知精度の低下要因となることが想定される状態の移動体を「判別不能」として学習を行った。

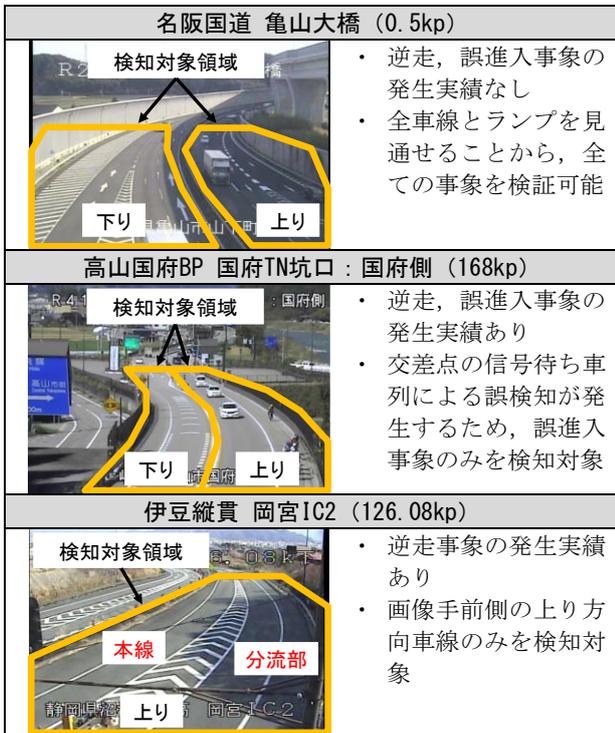
図-6 実証試験の対象CCTVカメラ

中部地方整備局管内に設置されたCCTVカメラを対象に、検知システムの精度検証を行った。対象とするCCTVカメラを選定するにあたり、過去に逆走、誤進入事象が発生した実績があることや、車線やランプが障害物なく見通せることを考慮し、道路管理者との協議の上、図-6に示す3箇所を選定した。

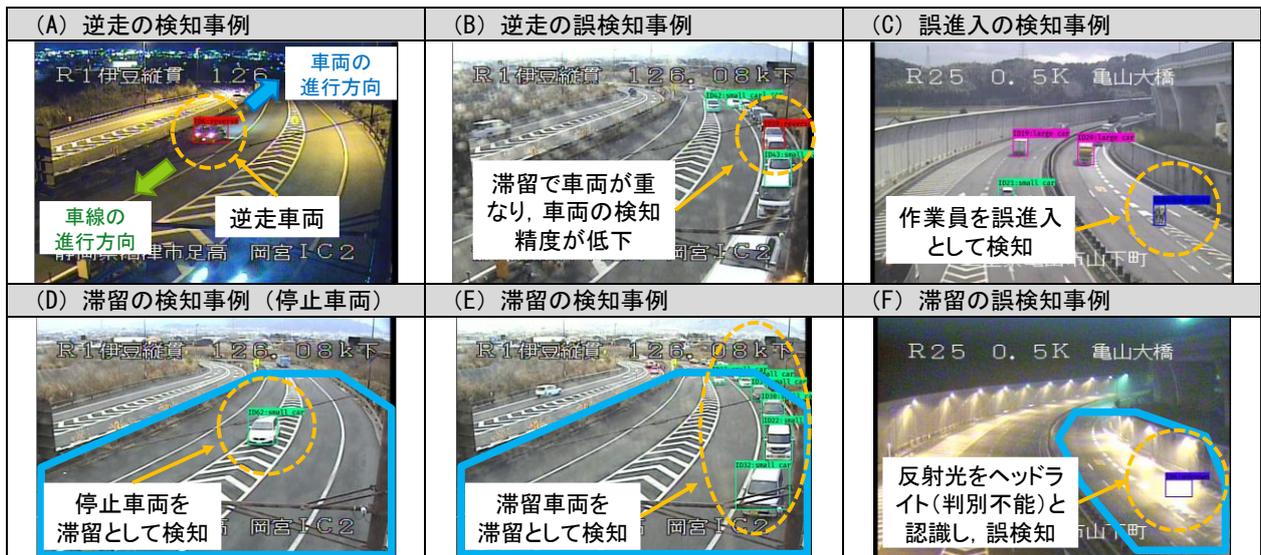
【車種凡例】□: 小型車, □: 大型車, □: 判別不能 【事象凡例】□: 逆走, □: 誤進入, □: 滞留 (領域)
 図-8 適合率による異常事象検知精度の評価

逆走事象について、亀山大橋では車線の進行方向と反対方向へ走行する車両を正しく検知 (以下、正検知と呼称) できていた。岡宮IC2においては、車両後退による検知1件を含む2件の事象を正検知できたものの (図-8 (A))、2件の誤検知が確認された。画像内で車両同士が重なる場合に車両の検知精度が低下することが要因であり、図-8 (B) に示すように分流部における渋滞発生時に滞留車両を逆走として誤検知している。

誤進入事象に関して、道路上に作業員が立ち上がった際に誤進入として検知している (図-8 (C))。

滞留事象の検知事例として、導流帯等における停止車両 (図-8 (D)) 及び渋滞等による滞留 (図-8 (E)) が確認できた。後者について、岡宮IC2では、朝の通勤時間帯に市街地方面へ向かう分流部で慢性的な滞留が発生しており、検証期間内に222件の事象が検知された。一方で、亀山大橋において、壁面に設置された照明が路面に反射した反射光を、滞留車両として誤検知する事例が確認された (図-8 (F))。これは、ヘッドライトによるハレーション発生時の画像を「判別不能」として学習させたことにより発生している。

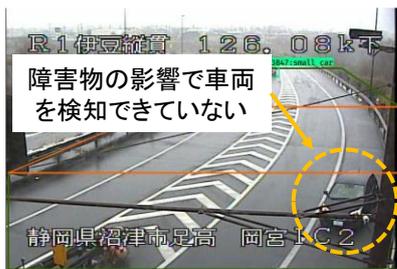
図-9 再現率による異常事象検知精度の評価

岡宮IC2において、2件の滞留事象を正検知できているものの、実際に発生した事象に対して1件の未検知が発生している(図-9)。画面に存在する支柱と車両が重なり、車両自体が検知できなかったことが要因で滞留事象を検知できなかったと考えられる。
