現場での利活用に着目した道路管理DX (舗装損傷, 交通障害のAI自動検知)

国土交通省ではインフラ分野のDX技術としてIoT, AI, 3次元データ活用等の様々な施策, 技術のシーズを示している. 一方でDX技術を活用し, 道路管理の現場で, どのように課題解決が図れるかの具体的方法は現場に委ねられているため, 現場でDXの技術を試行, 評価改善, 本格実装というステップが必要な状況である. 今回は課題解決のために, 現場からの意見をヒアリングした上でDX技術を試行し, 評価改善を行った事例として舗装損傷の自動検知, 交通障害のAI自動検知を行った事例について述べる.

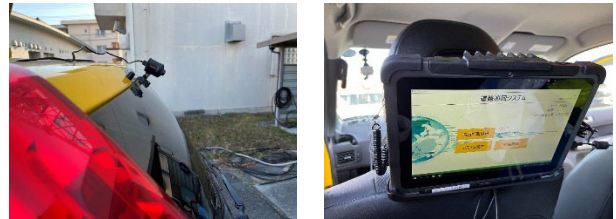
写真-1 巡回車両車載カメラ機材

実施項目	内容
舗装損傷の自動検知	5出張所の巡回車両に車載カメラを設置し、取得したデータから舗装診断を実施し、現場の意見を踏まえてAIモデルの再学習を行い精度向上と共に現場評価との一致を目指した。
CCTV画像からの交通障害等の自動検知	交通障害の自動検知における誤検知低減策として、検知対象エリアの設定機能等を持つシステムを試行導入し、実用に耐えられるか、道路監視員の意見も踏まえて検証を実施した。

そのために現場の評価も踏まえたAIモデルの再学習が必要であると考え、巡回車両に設置したカメラの画像及び管内の路面性状測定車による舗装診断結果を活用し、AIモデルの再学習を行った。

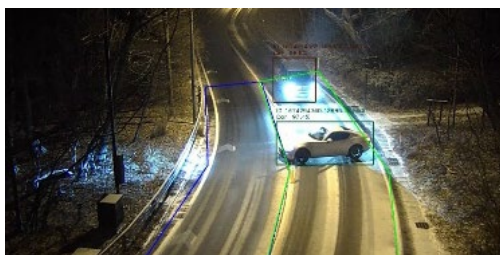
写真-3 スリップ車両の検知

スリップによる停止車両が以下の通り検知できた。

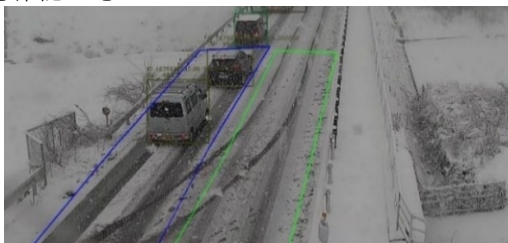
写真-4 スタックによる混雑検知のイメージ

b) 積雪による停止車両の検知

異常事象ではなかったが、2月10日～11日における積雪時には、注視が必要と思われる事象の検知も確認できた。
