## 復興が目指すインフラの+α

# 想定外の高潮災害

1959年 伊勢湾台風

それまで台風の被害は天災だった。しかし、伊勢湾台風でその浸水の範囲と種類が予測どおりであったことがわかり、『災害対策基本法』策定のきっかけとなった。伊勢湾台風の被害の実態と復興過程を振り返り、防災意識の低下がいかに危険かを再認識する。

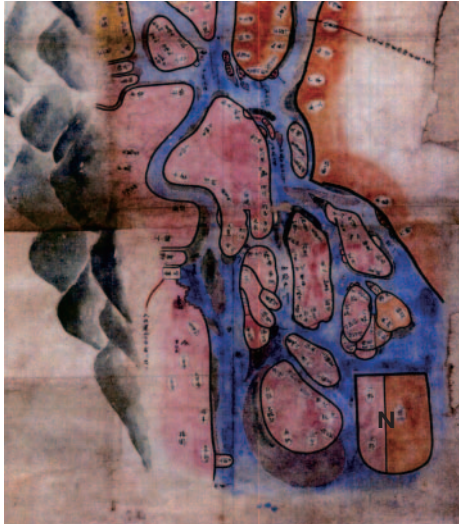
図4 「長島八島」と称された古地図。Nは天保6(1835)年に干拓され、のち亡失田となった鍋田干拓地(岐阜県図書館蔵)

戸、500人の入植者があったといわれる。しかし干拓型低湿地水田のため、度重なる外水・内水災害をうけた。とくに安政元(1854)年の大地震、翌年の大洪水により大被害をうけ泥海と化したため、開発地主たちは所有権だけ残して安政5(1859)年に耕作を放棄して亡失田となった(図4)。それが第2次大戦後の食糧増産として取りあげられ、緊急開拓事業実施要領が閣議決定されて国営事業となった。

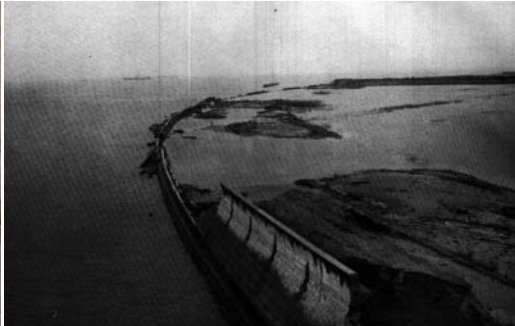
写真1 高潮により破堤した鍋田干拓地の海岸堤防(10月5日)(中部日本新聞社提供)

新時代の脚光をあびたモデル農村も、伊勢湾台風の高潮災害により壊滅的な被害をうけた。当時の干拓地の海岸堤防は高さ6.3m、延長7,050mによって防御されていたが、うち5,350mが高潮に流され、標高-2～-1mの干拓地にある164戸の入植農家が一瞬にして流出した。

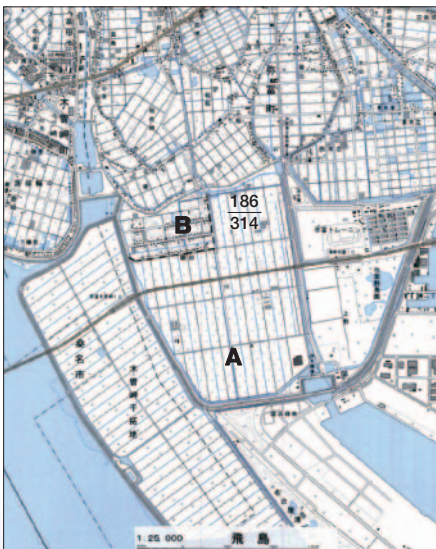
図6 鍋田干拓地の集団入植者住宅の再編成。数字は入植者(分母)と死亡者(分子)(1:25,000 昭和55年改測 伊藤安男原図)

復旧工事は被災翌年の昭和35(1960)年より開始されるが、その特色は防災面を重視したものであった。第1は従来の入植者住宅の立地を大きく変更した集落再編成であった。具体的には図6にみられるように、A地区の幹線道路沿いに50m間隔で列状に配置されていた住宅を、B地区に集団移転させた。その際に高潮災害の教訓から45haの区画に東西約1,000m、南北500mに高さ約1.4m、天端2.2mの囲堤(内堤、二線堤)をめぐらす囲堤集落(輪中集落)を形成した(図6、写真2)。新住宅はブロック造りの3階建て、1階は納屋、2階は居室、3階は避難場所を兼ね

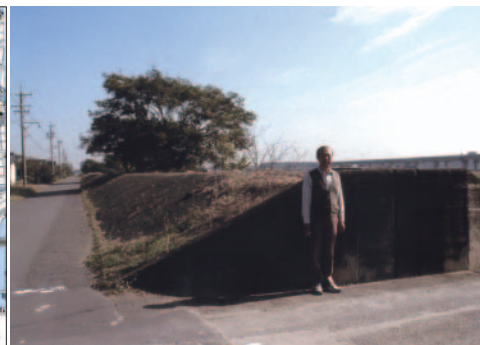
写真2 被災後に囲堤によって防御された入植者団地。近年は囲堤無用論から取り壊し説もある(平成16年10月 伊藤安男撮影)

た子供部屋であり、輪中地域の水屋建築と同じ機能をもつ防災建築である。

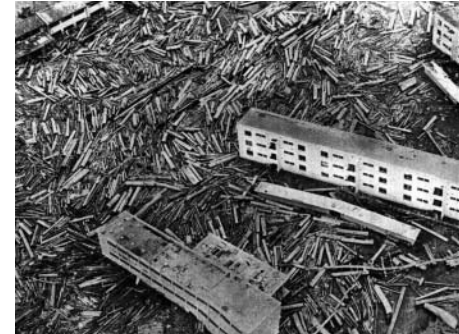
写真3(上) 流木におおわれた中部電力社員研修部(昭和34年9月30日)(中部電力『伊勢湾台風 被害と復旧の記録』昭和36年)

名古屋は合板ベニヤ板の生産で市場占有率第1位であり、それにとまってラワン材の輸入量は全国比24%(昭和34年)を占め、貯木場に収容しきれない原木は堀川に繋留されていた。この貯木能力を越える繋留原木を収容するため、昭和8(1933)年に第8号貯木場が建設された。この貯木場は45万t収容でき全国の38%を占める大貯木場であった。それでもなお収容できない原木は堀川河口から中流部にかけ埋めつくされるように積み上げられていた。そのため、高潮は堀川を洪水波となって川面を埋めつくし積み上げられた原木を崩し、退潮時にはこれら原木が港内一面に充満し、台風の波浪によって荒れ狂って護岸を破堤、栈橋・上屋・民家などの建造物をことごとく破潰した(写真3)。

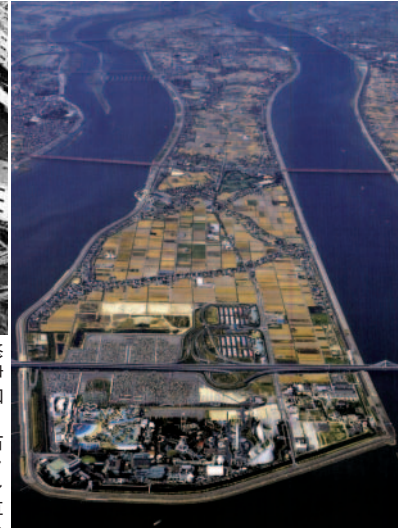
写真4(右) 長島輪中(現桑名市長島町)全景。右木曾川、左長良川、揖斐川、南端グランスバナガシマ、ナガシマスパーランド南より東西走る伊勢湾岸自動車道路、名四国道(R32)、長良川上流は河口堰、線状の集落は旧輪中堤上の堤塘集落(平成19年 長島町提供)

この前町長の言の内実には急激な景観変容とともに、それにとまなう防災意識の低下がある。いうならばハードからソフトへの転換である。かつての輪中の低湿地農業の高畦耕作の零細農業地帯が、昭和34年の温泉掘削の成功により昭和39(1964)年、グランスバナガシマ(長島温泉)が開発された。それにとまない関連する観光開発として「ナガシマスパーランド」「同スポーツランド」「なばなの里」など多くの観光施設が立地して、平成16(2004)年には年間客数494万人を数え、アクセスも名四国道、東名阪国道、伊勢湾岸自動車道などが開通し、それぞれICによって東西国道と結節して大きく変容した(写真4)。
